福建省漳平市银坑矿区水泥用灰岩矿  
矿产资源开发利用、地质环境治理恢复、土地复垦方案

漳平市银晟矿业有限公司  
提交时间：2025 年 09 月

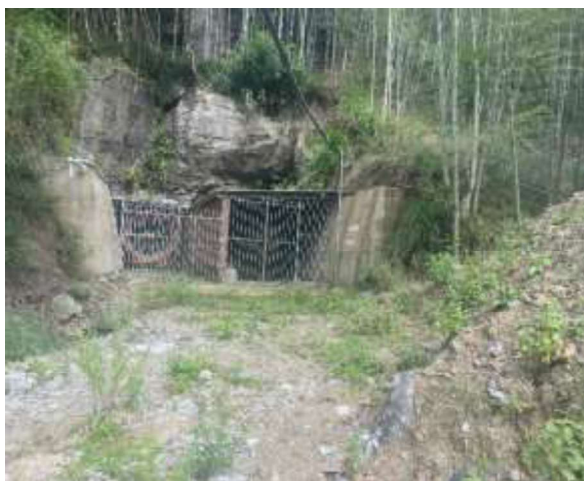
PD2硐口现状照片

该硐口场地为已建设施，位于矿区东侧边界处，为矿山主要回风平硐，场地标高+585m，位于当地最高水位1m以上及开采错动区范围外，已在场地内设置风机硐室，占地面积约为1670m<sup>2</sup>，硐口上方所处自然斜坡坡度约35-40°，硐口前方所处场地较为平缓，所处自然坡度约为15-20°。区域场地均位于当地历史最高洪水位1m以上，硐脸边坡现已采取混凝土防护墙进行防护，硐脸边坡上方植被发育，现状条件下未见防护挡墙有明显鼓包、开裂等现象，边坡现状稳定。在极端气象条件下，回风硐口所在山体潜在产生滑坡的可能性小，危害性小、危险性小。

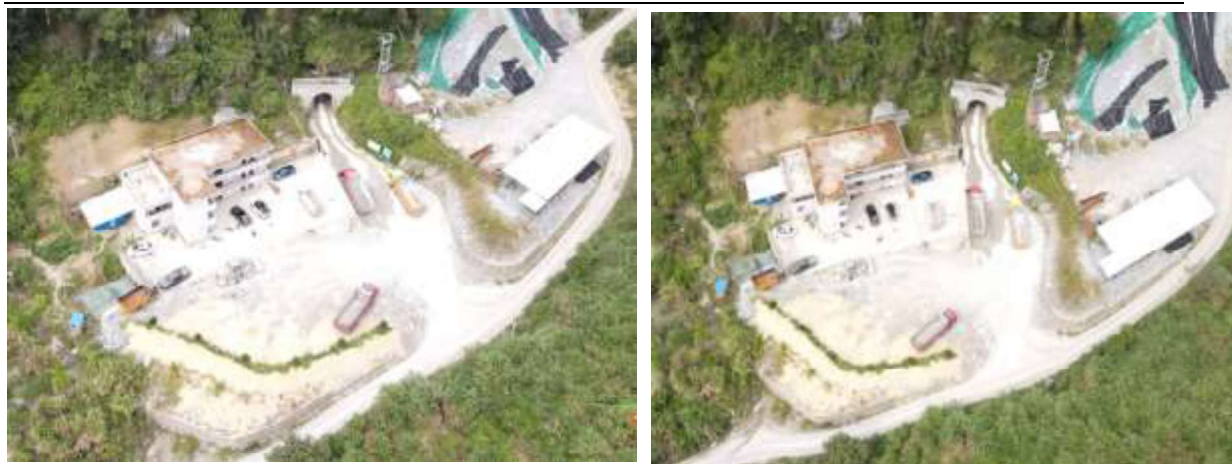
工业场地及 PD3 平硐口现状航拍照片

工业场地所处自然斜坡坡度约 25~30°，现状场地内已进行人工开挖平整，场地较为平整，并形成标高分别为+591m、+599m 的两个平台，办公生活区及沉淀池均位于+591m 平台，办公生活区临山侧后边坡已经进行放坡，坡度约 45°，边坡出露多见第四纪残坡积层，边坡下方建有高约 2m，宽约 1m 的混凝土防护挡墙，挡墙下建有截排水沟，办公生活区东南侧局部地面已硬化；配电房、空压机房及仓库等均位于+599m 平台，两个平台下方坡脚处均建有混凝土防护挡墙，现状区内各边坡稳定，防护挡墙均未见明显鼓包、开裂现象，场内临山侧边坡上方植被发育，现状稳定。在极端气象条件下区内所在山体潜在产生滑坡的可能性小，危害性小、危险性小。

PD4 平硐口位于办公室生活区东北侧，所处自然斜坡坡度约 40-45°，PD4 为矿区主运输硐口，硐脸边坡已采用混凝土挡墙防护，上部揭露为弱风化岩，现状混凝土挡墙未见变形、膨出等垮塌迹象，PD3 硐脸边坡发生崩塌、滑坡等地质灾害的可能性小、危害性小、发育程度弱、危险性小。

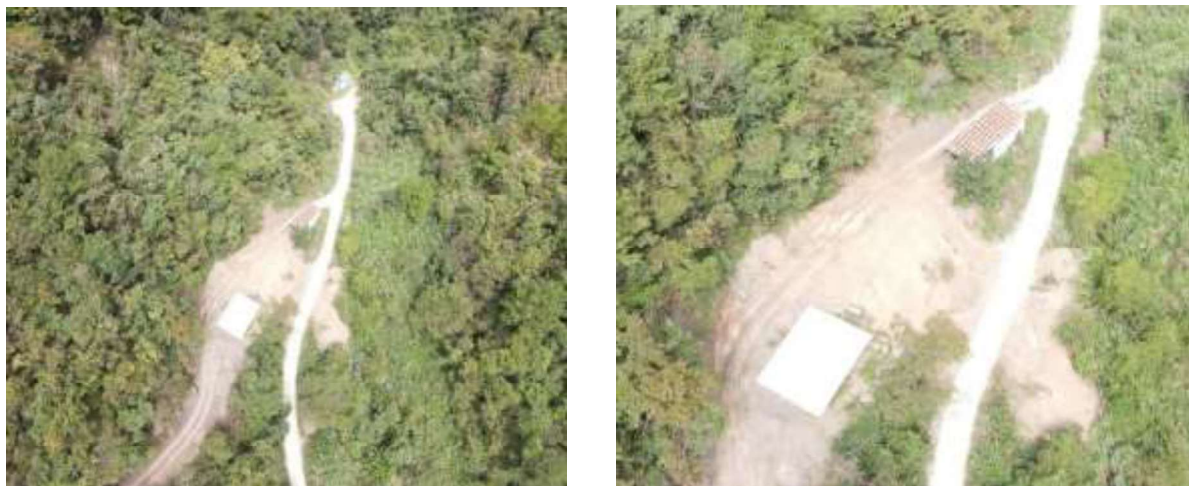
岩芯存储简易仓库场地现状照片

岩芯，场地所处自然坡度约 $30^{\circ}\sim 40^{\circ}$ ，占地面积约 $670\text{m}^2$ ；临山侧人工开挖边坡高约2-3m、坡度约 $45^{\circ}\sim 50^{\circ}$ ，边坡坡面多为冲洪积、残坡积掩盖层，土层多为灰黄色含砾砂质粘土，现状条件下人工边坡在强降雨等条件下，可能产生崩塌、滑坡等地质灾害，但在采取防护挡墙、截排水等防护措施后，其发生可能性小，危害性小，危险性小。

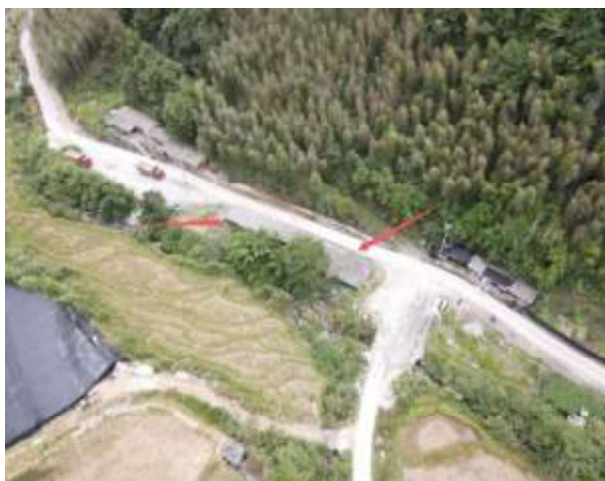
原工业场地、办公生活区现状照片1

原工业场地办公生活区位于矿界外，矿区南部县道旁侧，占地面积约430m<sup>2</sup>，仅有2座一层的工人宿舍及办公用房，其西南侧为象湖镇通往吾祠乡的县道，东北侧为农田，地势平坦。现状该区域已不再使用，设计拟在第一年内对该区域进行复垦作业。区域内所处自然坡度约5~10°，较为平坦，现状区域内潜在产生滑坡的可能性小，危害性小、危险性小。

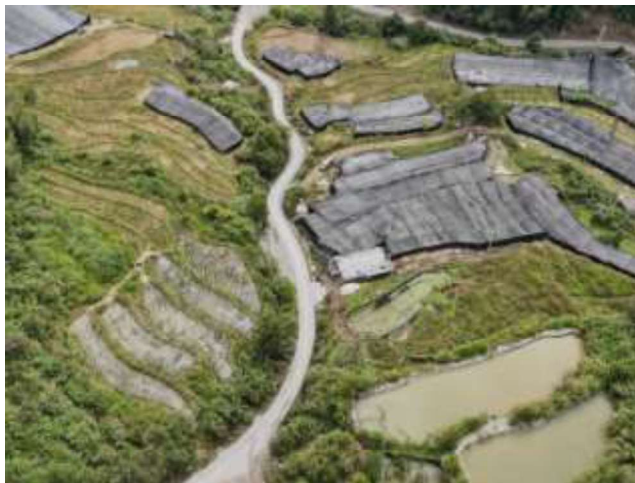
矿山公路现状照片

矿山公路已建设多年，局部区域矿山公路沿线路肩边坡高1~3m不等，坡度15~30°不等，主运输硐口均已有水泥道路与外部乡村道路连接，矿山公路长约590m，路面宽度约5m。因此本次设计确定拟利用现有道路，局部路边边坡已修建防护挡墙，路肩边坡坡脚多已修建有排水沟，现场调查时，路肩边坡坡面植被多已自然恢复，长势茂密，矿山公路发生崩塌、滑坡等地质灾害的可能性小、危害性小、发育程度弱、危险性小。
