# 龙岩下坂矿业有限公司兰田下坂石灰石矿 开采方案

(C3508002011047120110151)

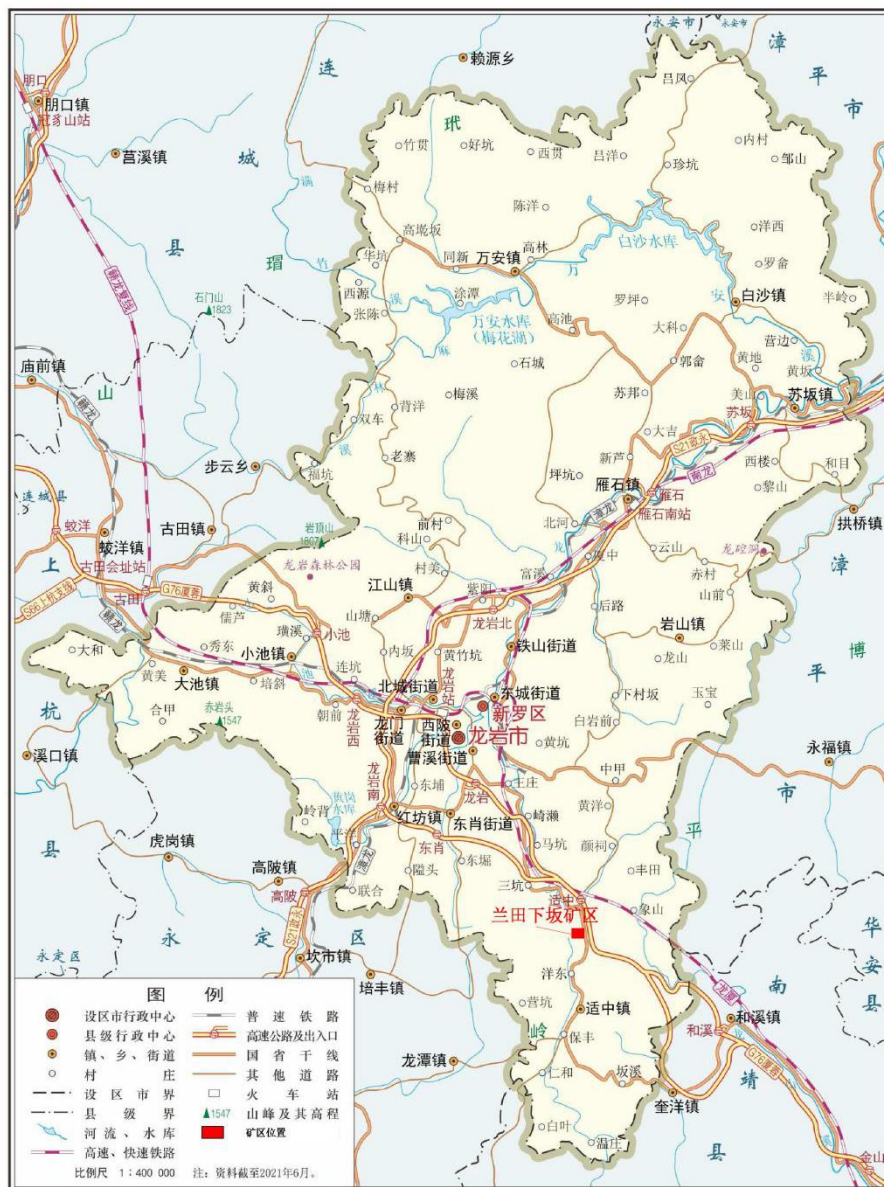
图 1-1 交通位置图

矿区位于龙岩市新罗区城关 159° 方位，直距约 18km 处，行政隶属龙岩市新罗区适中镇兰田村管辖。矿区区间地理坐标：东经 117° 06′ 46.309″ ～ 117° 07′ 0.030″，北纬 24° 55′ 54.721″ ～ 24° 56′ 06.417″，面积 0.0712km<sup>2</sup>。319 国道从矿区东侧通过，有矿山公路与之相通。矿区距适中沿途数家水泥厂距离 1～10km，交通运输方便（见图 1-1）。
